光陽産業(株)製ガス栓の点検作業の実施について

平成19年4月26日
北陸ガス株式会社

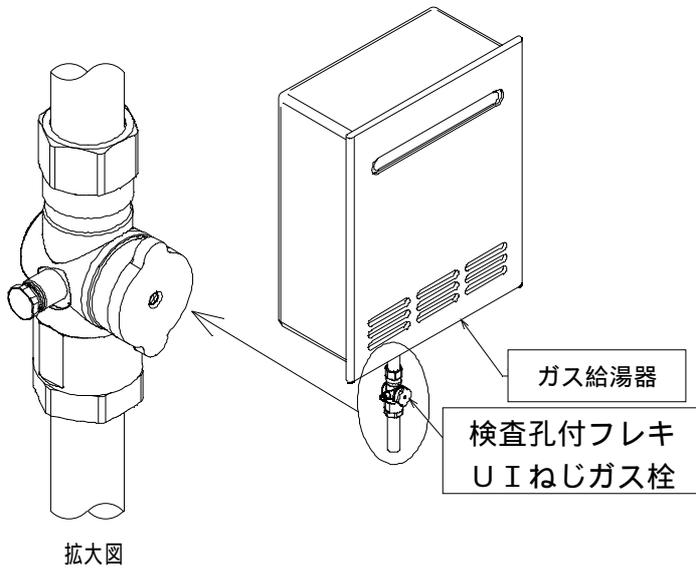
< 参考図 1 >

このたび、北陸ガス株式会社が主にガス給湯器接続用に設置した光陽産業株式会社製「検査孔付フレキUIねじガス栓」のうち、平成11年12月から平成14年6月にかけて製造されたガス栓の一部で、つまみの片側を強く持ち上げた状態で開閉操作を繰り返した場合に、そのつまみを固定するビスの緩みから、ごく稀につまみが外れる可能性のあることが判明いたしました。なお、弊社管内ではつまみが外れる事例がこれまでに5件発生し、このうち3件でガス栓の閉子抜けによるガス漏れが発生しておりますが、これによる火災などのガス事故は発生しておりません。

- ・ 上記製造期間において、製造工程におけるトルク管理の不徹底により、ガス栓つまみのビスの締め付けトルクの弱い製品が一部製造されていた事実が確認されました。
- ・ この製品について、通常の開閉操作ではなく、ガス栓つまみの片側を強く持ち上げた状態で開閉操作を毎日頻繁に行うことにより、ビスが緩み始めることが判明しました。
- ・ さらに開閉操作を繰り返すことで、ビスの緩みが大きくなり、通常の開閉操作範囲を超え、さらに45°回転させたことにより、つまみ等が外れたものと想定され、極めて稀に発生する事象と考えられます。

(1) 作業内容 : 適正トルクでガス栓つまみのビスの増し締めを行います。

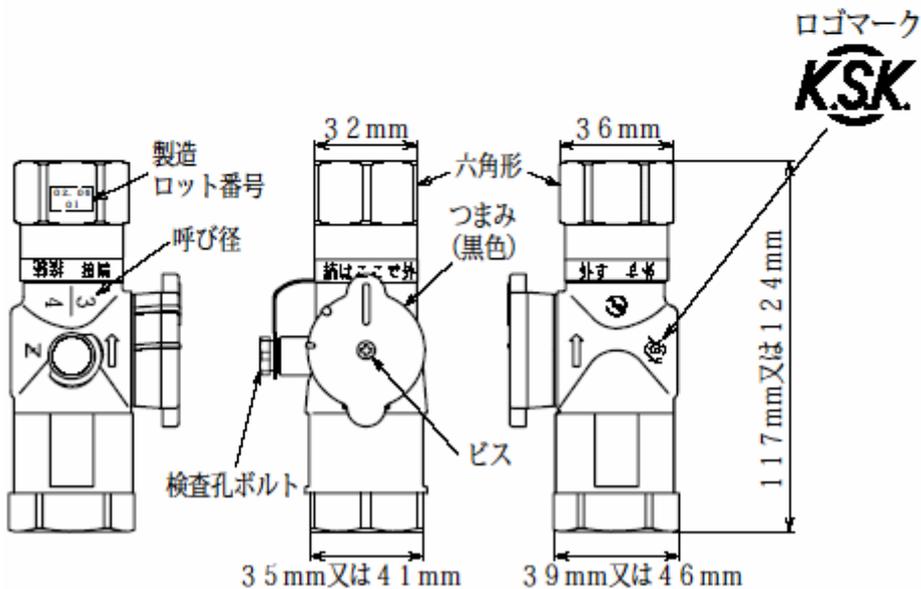
< 参考図 2 : 対象ガス栓詳細 >

- ①つまみの色は黒色で、ビスで固定されています。
- ②本体には **KSK** マークがあります。
- ③本体は下図の形状です。
- ④六角形の検査孔ボルトがあります。
- ⑤呼び径が「 $\frac{3}{4}$ 」のもので。
- ⑥製造ロット番号は
・99. 12** ・00. ****
・01. **** ・02. 01**~02. 06**
